La gestione dei corsi d'acqua in Emilia-Romagna
Proposte del WWF

Marzo 2016

1. Introduzione

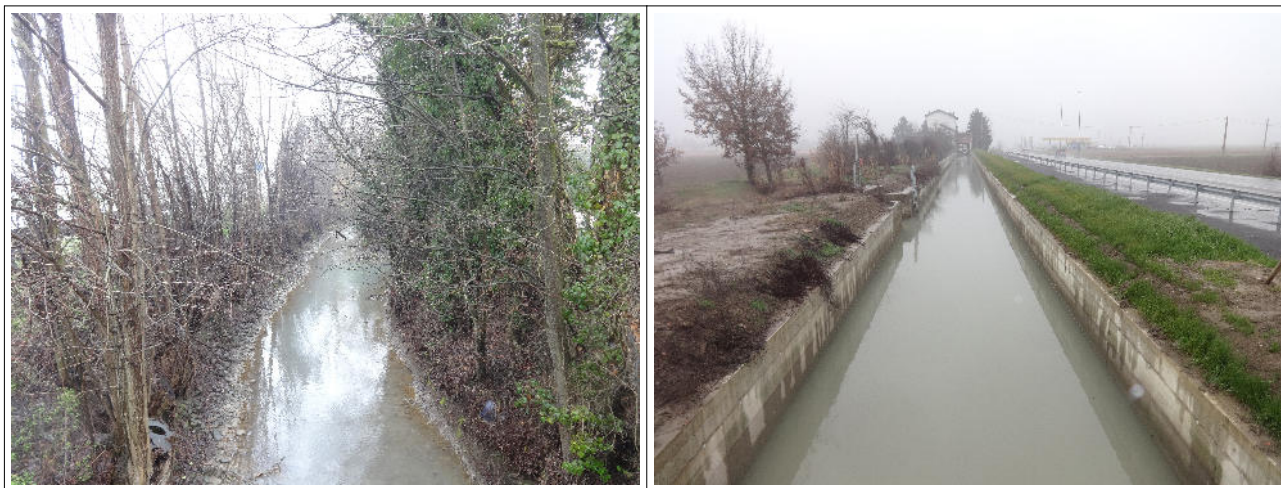
Nel 2015 il Consorzio di bonifica è intervenuto molto più pesantemente con cementificazione delle sponde, impermeabilizzazione del fondo, rimozione di tutta la vegetazione spondale, tombature con scatolare, installazione di parapetti in metallo zincato.

Il rio Comune in un tratto privo di interventi e nel tratto oggetto di “sistemazione”.

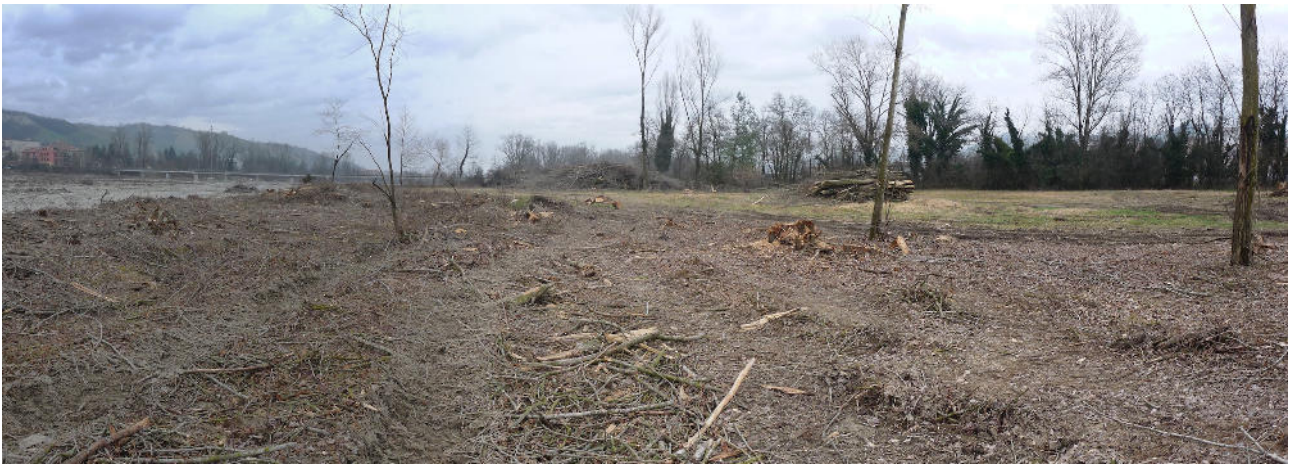
Un taglio “selettivo” nei pressi di San Vitale Baganza

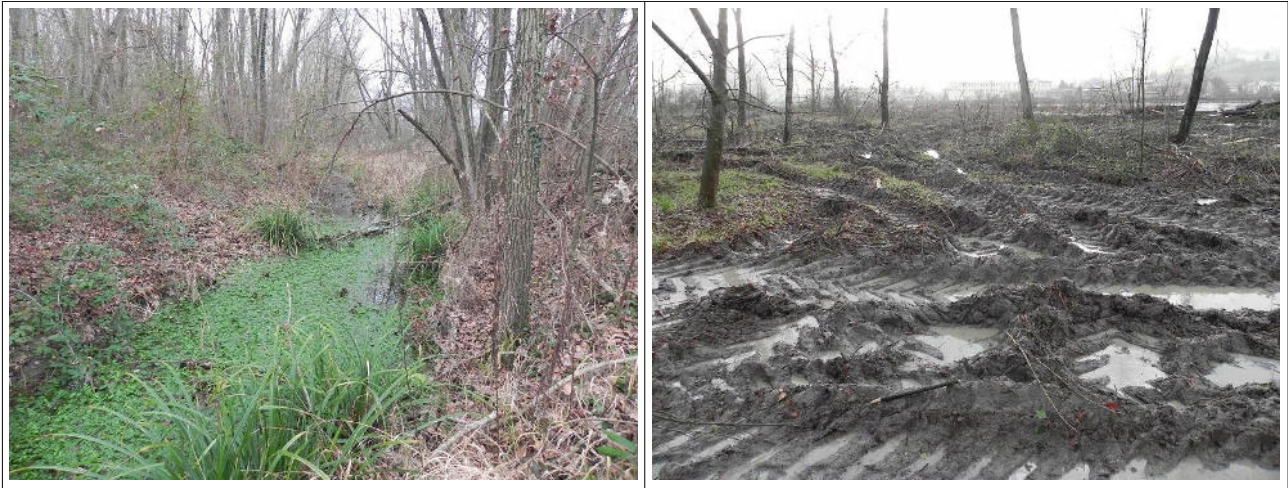
Da dicembre 2015 all'inizio di marzo 2016 i comuni di Langhirano e di Lesignano Bagni (PR) hanno effettuato mediante una ditta incaricata un “taglio selettivo di piante”, autorizzato dal Servizio Tecnico di Bacino, nel demanio idrico del torrente Parma e in alcuni suoi affluenti. Il costo dell'intervento è stato ripagato con il valore (non quantificato) della biomassa legnosa asportata. Per farsi un'idea precisa sul tipo di intervento un gruppo di associazioni ambientaliste e del territorio, compreso il WWF, hanno scelto il caso del torrente Parma come rappresentativo di tanti altri interventi analoghi di taglio della vegetazione fluviale ed hanno incaricato due tecnici specializzati, al fine di fornire ai tecnici comunali una serie di indicazioni per minimizzare i danni alla vegetazione, nonché verificare la rispondenza dei lavori eseguiti a quanto stabilito dall'autorizzazione, dalle norme vigenti e più in generale al mantenimento della funzionalità degli ecosistemi e della sicurezza idraulica. Al termine dei lavori, non solo i “consigli” formulati dalle associazioni risultavano completamente ignorati, ma si rilevavano molte difformità, tra cui: apertura di piste per l'esbosco non previste dal progetto, distruzione delle praterie con orchidee, taglio quasi totale di un bosco con ontani che non doveva essere toccato, eliminazione di un saliceto arbustivo, tagli di alberi anche oltre i 150 metri dall'alveo, dove la vegetazione non costituisce ostacolo al deflusso delle acque e quando le prescrizioni indicano dieci metri. Dal “caso torrente Parma” è emerso quindi che i tagli di vegetazione effettuati vanno molto oltre i quantitativi che sarebbe utile asportare ai fini della sicurezza idraulica, per varie cause concomitanti: l'interesse della ditta a massimizzare i tagli, dal momento che il guadagno consiste nel legname asportato, le autorizzazioni piuttosto generiche, i progetti elaborati da personale non competente, la mancanza di controlli per carenza di personale. Le Associazioni hanno presentato un esposto per denunciare le violazioni di legge riscontrate.

Una zona di risorgiva del demanio fluviale prima e dopo l'intervento

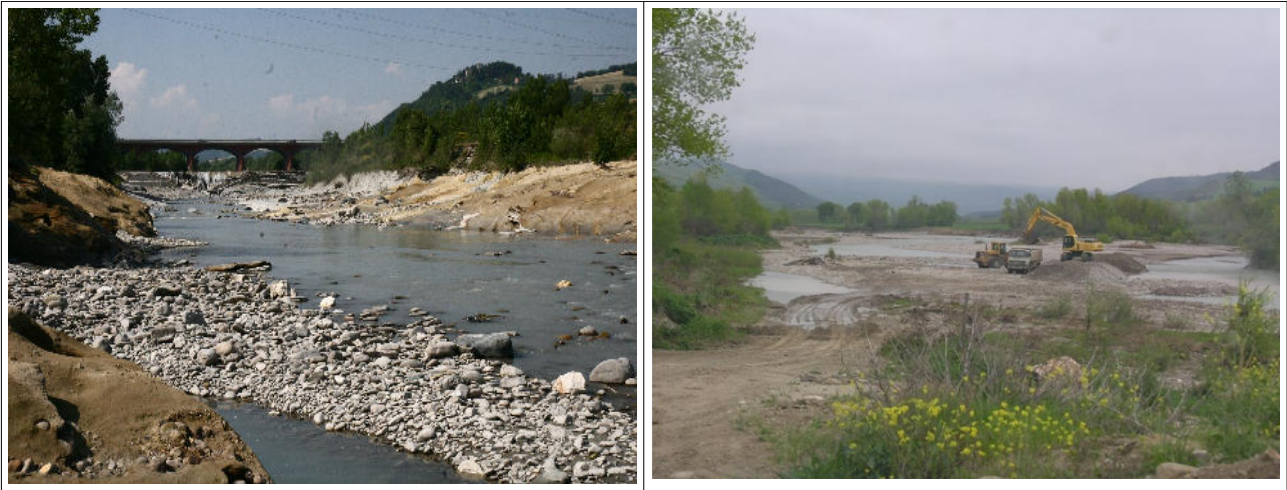
Malgrado questa situazione che richiederebbe interventi urgenti di recupero morfologico, si continua ad asportare materiale litoide appena a monte del ponte della SS513. Pare che gli interventi siano giustificati da una situazione considerata di sovralluvionamento, che in realtà è una situazione di squilibrio, dovuta alla presenza di manufatti che ostacolano la dinamica fluviale. In casi come questi deve essere assolutamente privilegiata la movimentazione del materiale litoide rispetto all'asportazione, come stabilito dalla Direttiva AdBPo n. 9/2006 sulla gestione dei sedimenti, stabilendo una moratoria a qualsiasi asportazione di inerti dall'alveo, in attesa di realizzare interventi attivi per il recupero morfologico, a partire da quelli indicati nelle linee guida regionali sulla riqualificazione fluviale.

L'incisione dell'alveo con emersione delle argille pleistoceniche e l'escavazione poco a monte

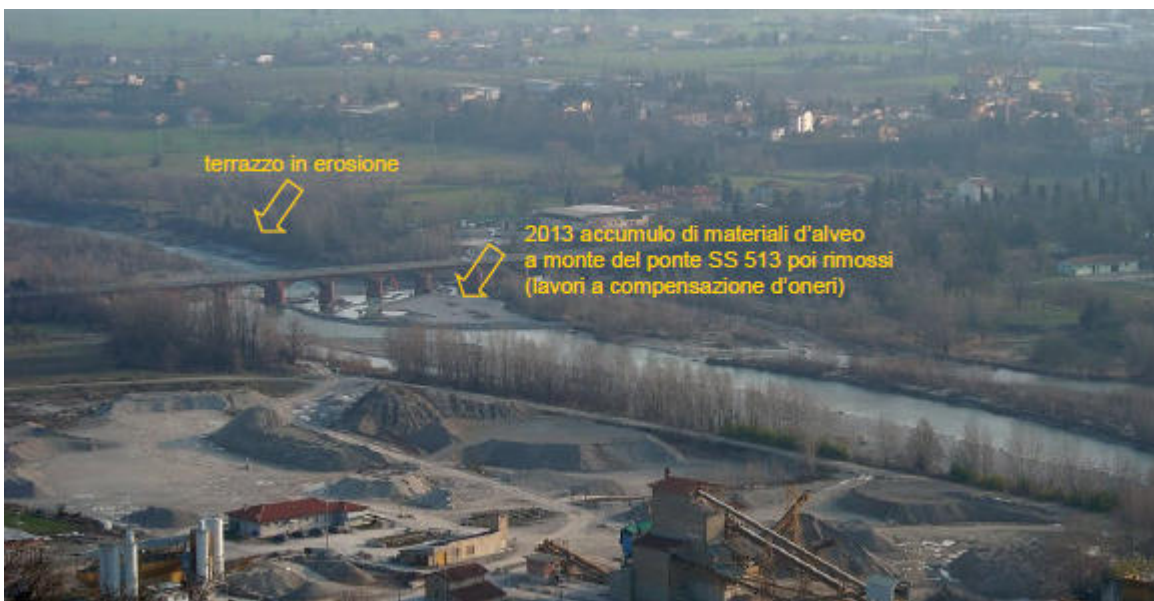
La situazione a monte e a valle del ponte

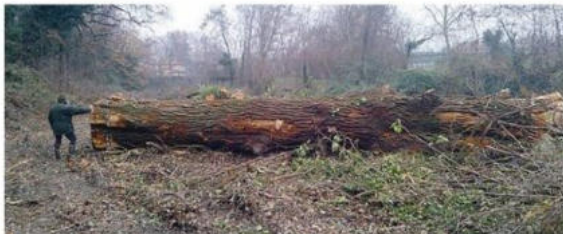
Un pioppo di oltre un metro e mezzo di diametro, abbattuto nell'area del torrente Modolena a Montecavolo

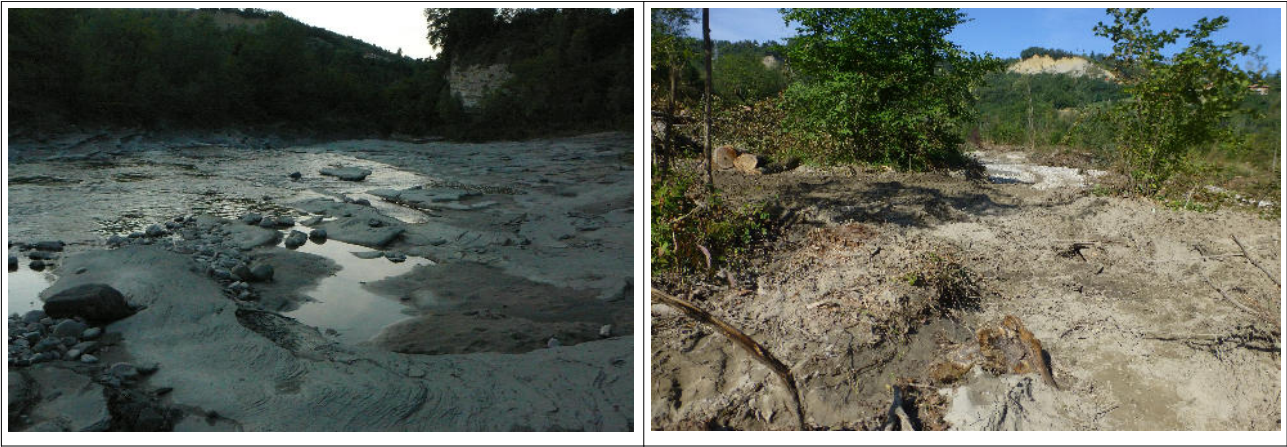
Sulla base di rilevati dettagliati hanno riscontrato: la distruzione di oltre 30 ettari di vegetazione arborea e arbustiva; l'eliminazione di una quantità di alberi d'alto fusto stimata in 50.000 esemplari; probabilmente la Biomassa foto-sintetizzante fresca che è stata distrutta (in poco più di un mese) supera le 1500 tonnellate, l'eliminazione di una vegetazione ad elevato grado di naturalità in fase dinamica, costituita in prevalenza da arbusteti composti da *Juniperus communis*, *Spartium junceum*, *Crataegus monogyna*, *Ligustrum vulgare*, *Cornus sanguinea*, *Lonicera caprifolium*,

La postazione “Lagheti di Savena” prima e dopo l'intervento
