SOS FIUMI

Manutenzione idraulica
o gestione fluviale ?

SOMMARIO

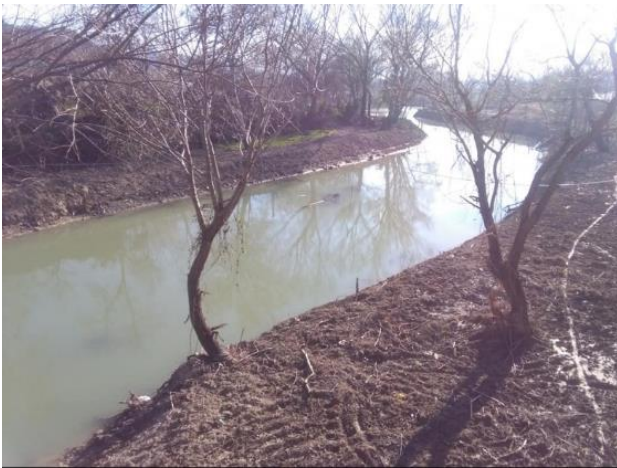
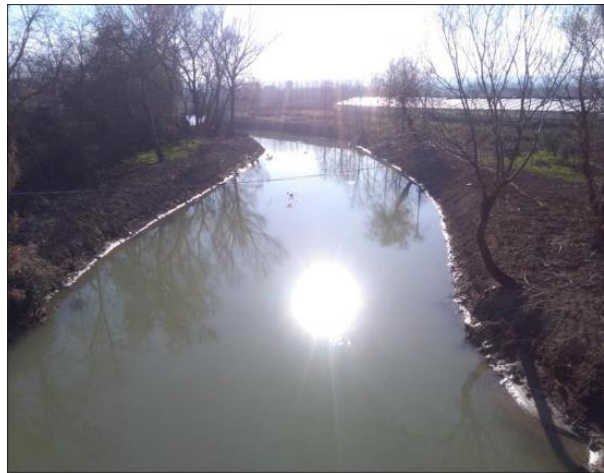
Figg 4 e 5. Foro Francavilla al Mare (Ch) 2018 Taglio raso della vegetazione riparia

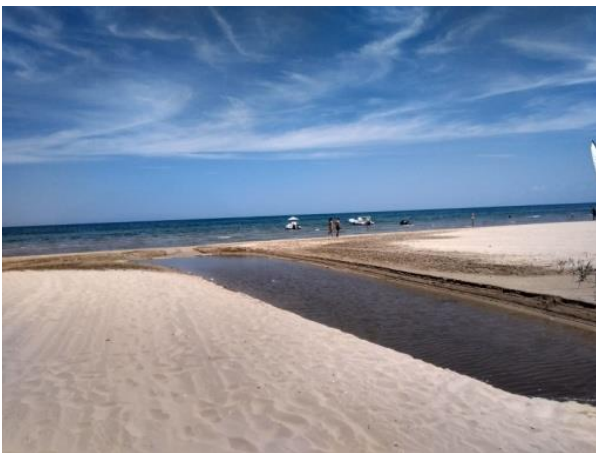
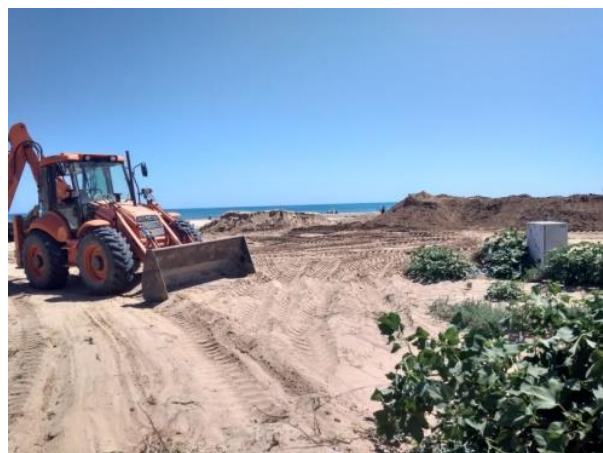
Figg. 6 e 7. Marino Vasto 1/8/2019. Tombamento fosso a Vasto. Distruzione della vegetazione ripariale e danno alla comunità di anfibi presenti nel Fosso.

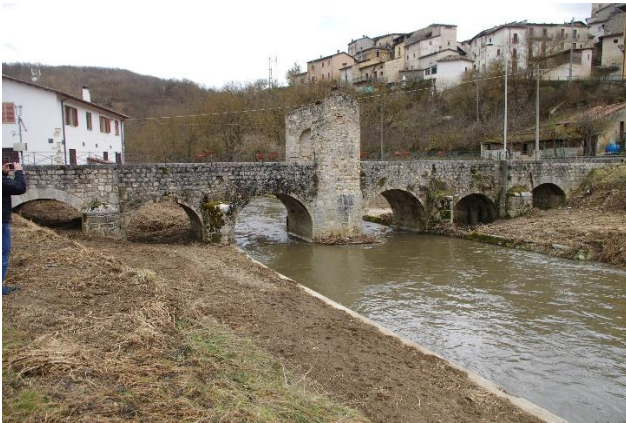
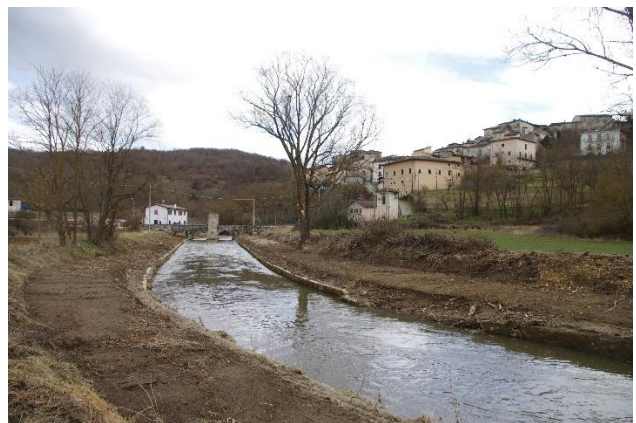
Figg. 8 e 9. 2017 L’Aterno presso il ponte romano a Campana. E’ evidente come il ponte, in parte coperto dal terrapieno degli argini, ha poco spazio per far defluire anche una piena ordinaria e quindi ne tende ad ostacolare il passaggio

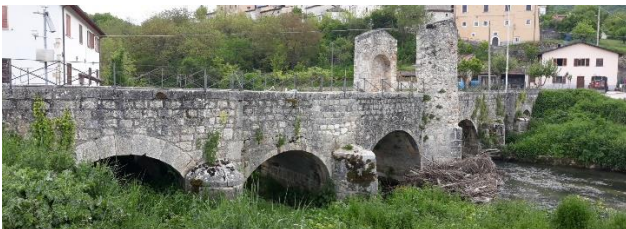
Figg. 10 e 11. 2019 L’Aterno presso il ponte romano a Campana. Le sponde artificiali del fiume fino alla base dell’argine sono invase da vegetazione banale che ha sostituito quella più tipica e caratteristica del fiume rimasta solo in alcune parti relitte del fiume.

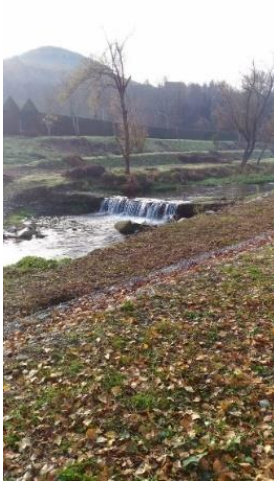
Fig.12 e 13. Fiume Basento presso Potenza (2020_2_01) Taglio della vegetazione ripariale nel tratto urbano del fiume Basento a cura dell'amministrazione comunale.

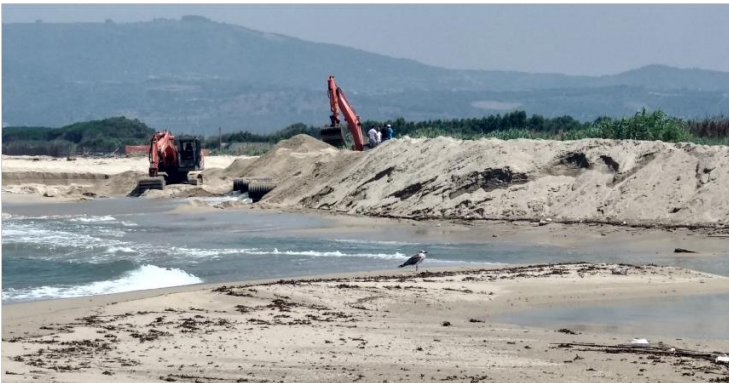
Fig.14a Fiume Mesima 24.09.2019 - Ogni anno viene sbarrata la foce con la costruzione di uno sbarramento (con carattere di emergenza) da parte delle amministrazioni comunali interessate, sbancando le dune e danneggiando il delicato habitat naturale.

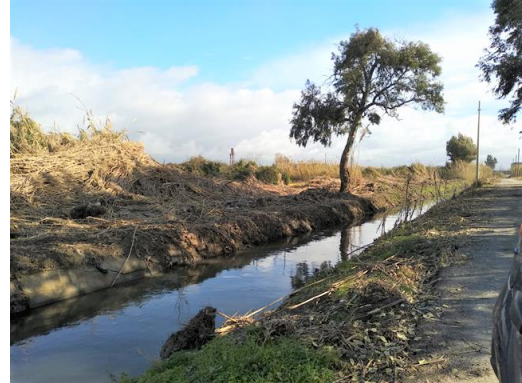
Fig.14b.24.12.2018 – Torrente Vena. Taglio della vegetazione ripariale, affluente del Mesima, dopo le alluvioni che si verificarono nel territorio Nicoterese e dintorni (giugno 2018)

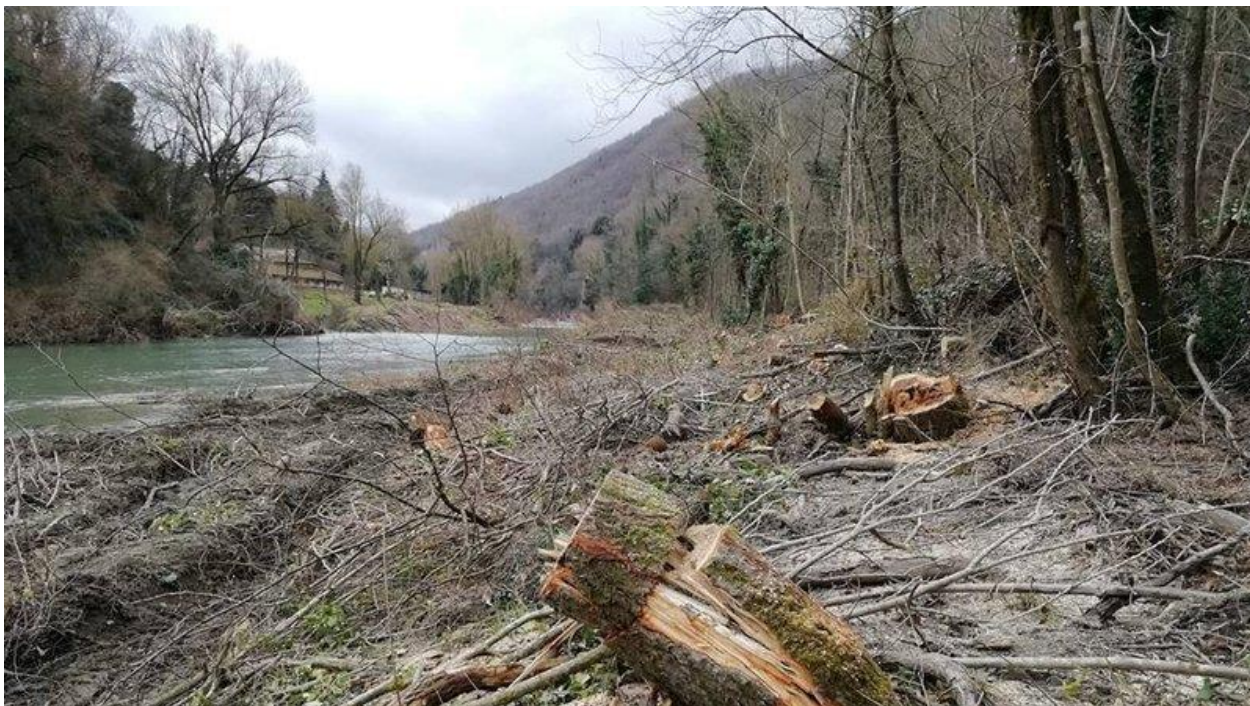
Fig.15. Fiume Santerno 10.4.2019 Taglio di alberature, con mezzi meccanici e a mano per cippato nel tratto montano del fiume Santerno, sotto il ponte Alidosi di Castel del Rio Appennino tosco-romagnolo¹⁶

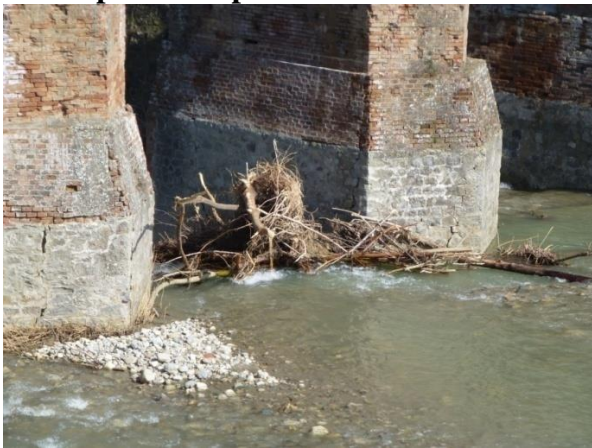
I piloni del ponte di Pianoro Vecchio dopo la distruzione della vegetazione-ripariale

Fig.16. 8.3.2015. Un anno dopo l'intervento

Le immagini sopra riportate evidenziano come, dopo la distruzione di circa 12 km di vegetazione riparia, la situazione sia peggiorata. Da notare che si è provveduto a rimuovere il materiale legnoso morto presso il ponte di Pianoro Vecchio solo nel settembre 2016 (tra l'altro poco prima del convegno *“La gestione della vegetazione ripariale tra rischio idraulico e tutela della biodiversità e paesaggio”*-

- il taglio di oltre 50.000 alberi sul Savena non solo non ha impedito a tronchi e ramaglie di finire incastrati alla base dei piloni ma ha addirittura accentuato il fenomeno; non si sono verificate conseguenze pericolose solo perché dal 2014 al 2017 sul Savena non ci sono state piene rilevanti (ultima piena importante è del 18.3.2013)
- I tronchi e i rami accumulati alla base dei ponti sono per lo più scortecciati, più privi di apparato radicale e questo fa supporre che il materiale movimentato non sia costituito da alberi "vivi", sradicati recentemente (vedi foto 16, 17,18, 19, 20, 21, 28), ma da cascami vegetali

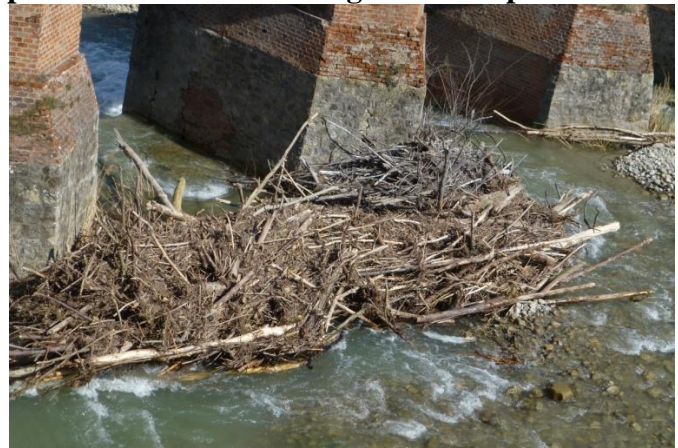
Fig.17. 6.3.2016

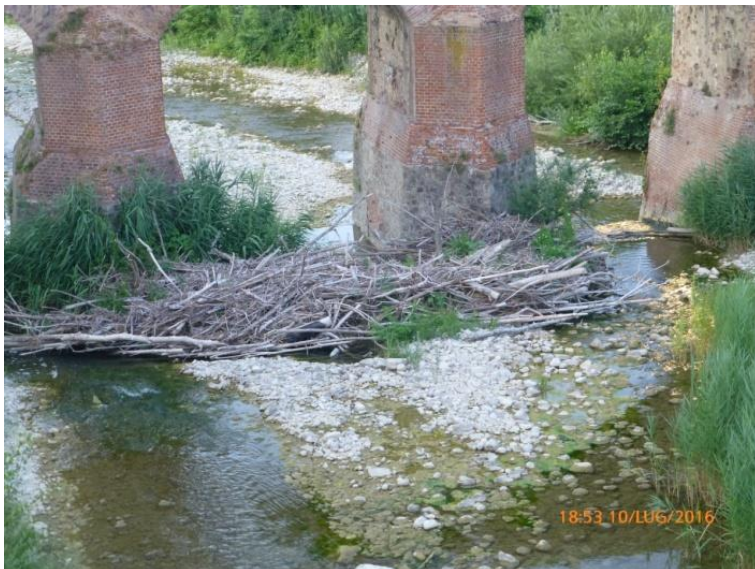
Fig. 18. 10.7. 2016 piloni del Ponte di Pianoro Vecchio

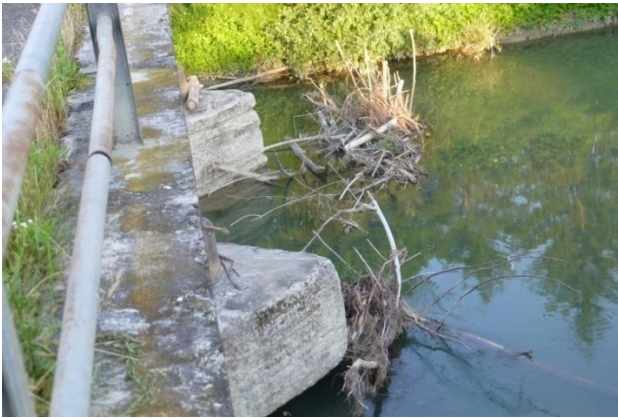
Fig.20. 30.5.2015, Passerella della Boaria

Bologna 28.9.2016), ma 3 anni dopo la situazione è nuovamente peggiorata. Anche nei ponti situati più a valle abbiamo osservato l'accumulo di legname in prossimità dei piloni come, per esempio, alla passerella della Boaria (Figura 20 e 21). Evidentemente il taglio generalizzato della vegetazione lungo l'alveo non evita il pericoloso accumulo di legname presso i piloni dei ponti.

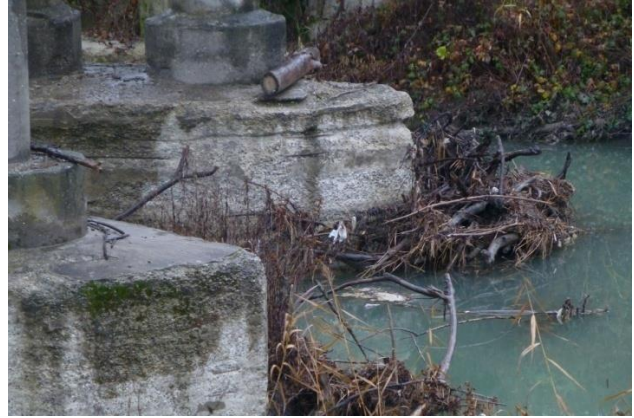
Fig.21. 3.1.2016 Passerella della Boaria

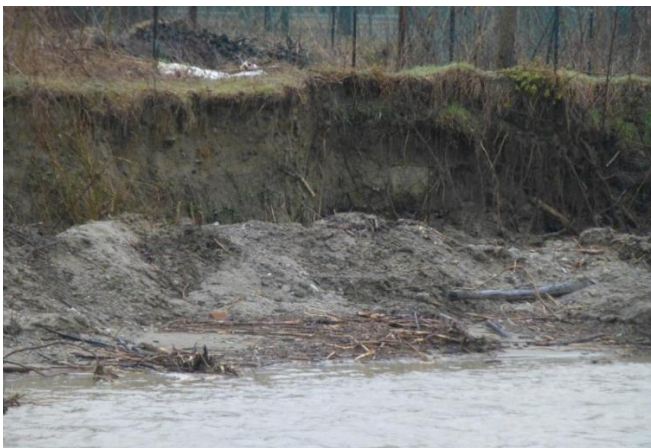
Fig.22. 22.2. 2015; erosioni in sponda sinistra poco a monte di Pianoro Vecchio (BO); qui era presente il bosco ripariale abbattuto pochi mesi prima. Le radici "all'aria" dimostrano che l'erosione è stata recente, probabilmente avvenuta in occasione dell'evento di piena.

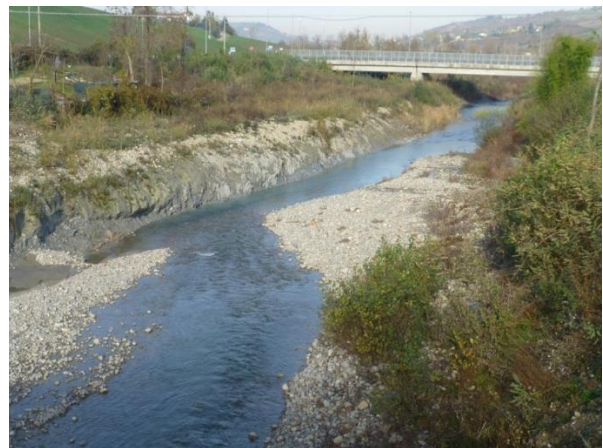
Fig.23. 30.11.2015; erosioni di sponda e incisione dell'alveo del Savena (dalla Passerella della Boaria); sullo sfondo il Ponte della Boaria (BO) i cui piloni potrebbero essere soggetti agli stessi gravissimi problemi che hanno interessato il P.te di V. Serrabella

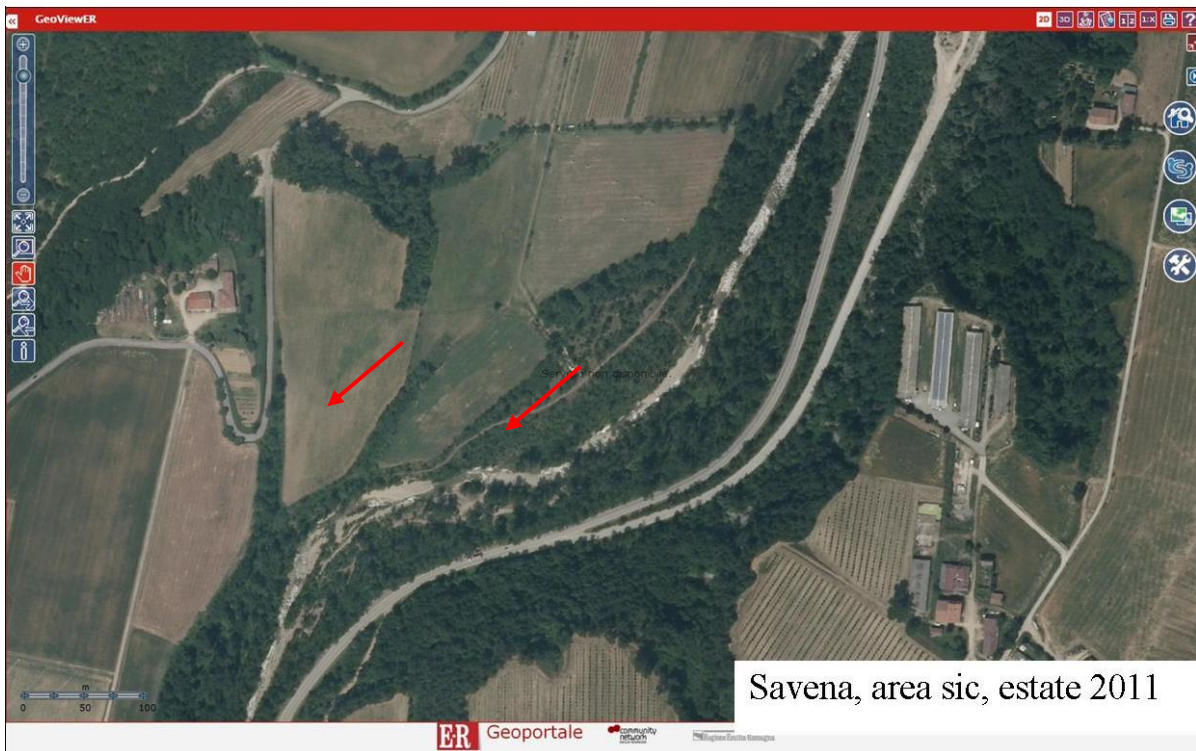
Fig. 24. Savena Estate 2011 prima del taglio

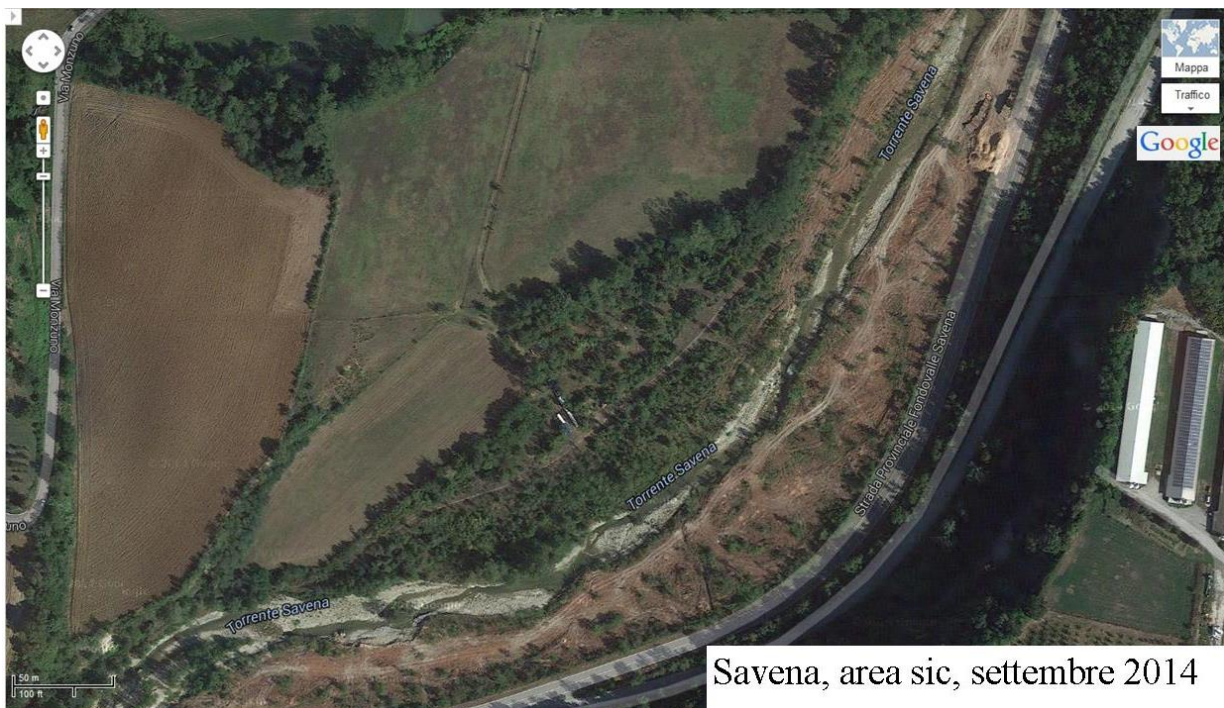
Fig. 25. Savena Estate 2014 I dopo il taglio

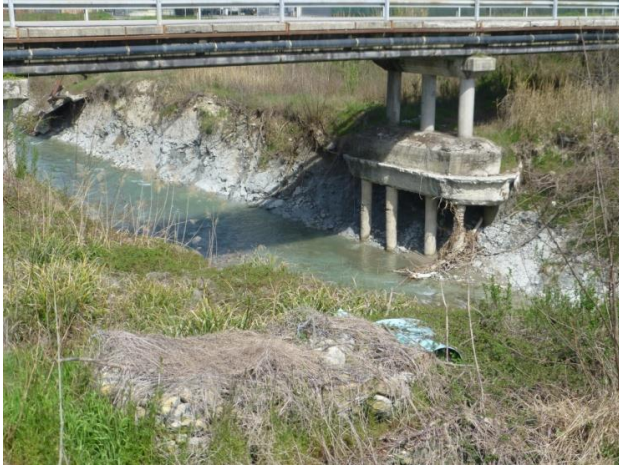
Fig. 26. 27.3.2016, ponte di V. Serrabella; il pericolo per la stabilità del ponte risulta evidente: si noti l'erosione e incisione dell'alveo

- Dopo il taglio e probabilmente anche a seguito di pregresse escavazioni nel letto del fiume, si è verificato un aumento della capacità erosiva sulle sponde e sull'alveo inciso tanto da mettere a rischio diversi importanti manufatti lungo il fiume (ponti in primis), la tenuta delle sponde.

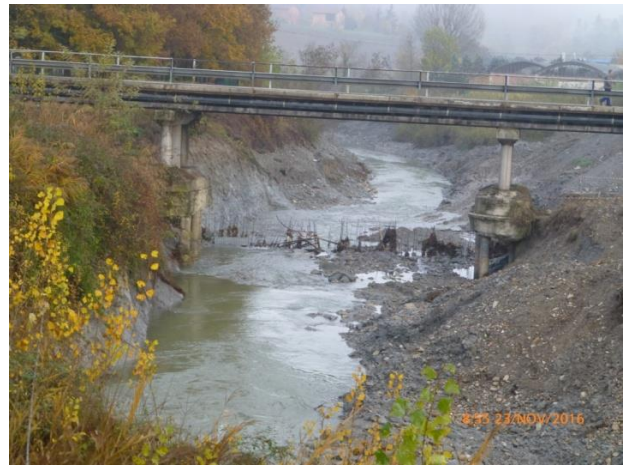
Fig. 27. 23.11.2016; il ponte di V. Serrabella viene chiuso; iniziano i lavori di consolidamento

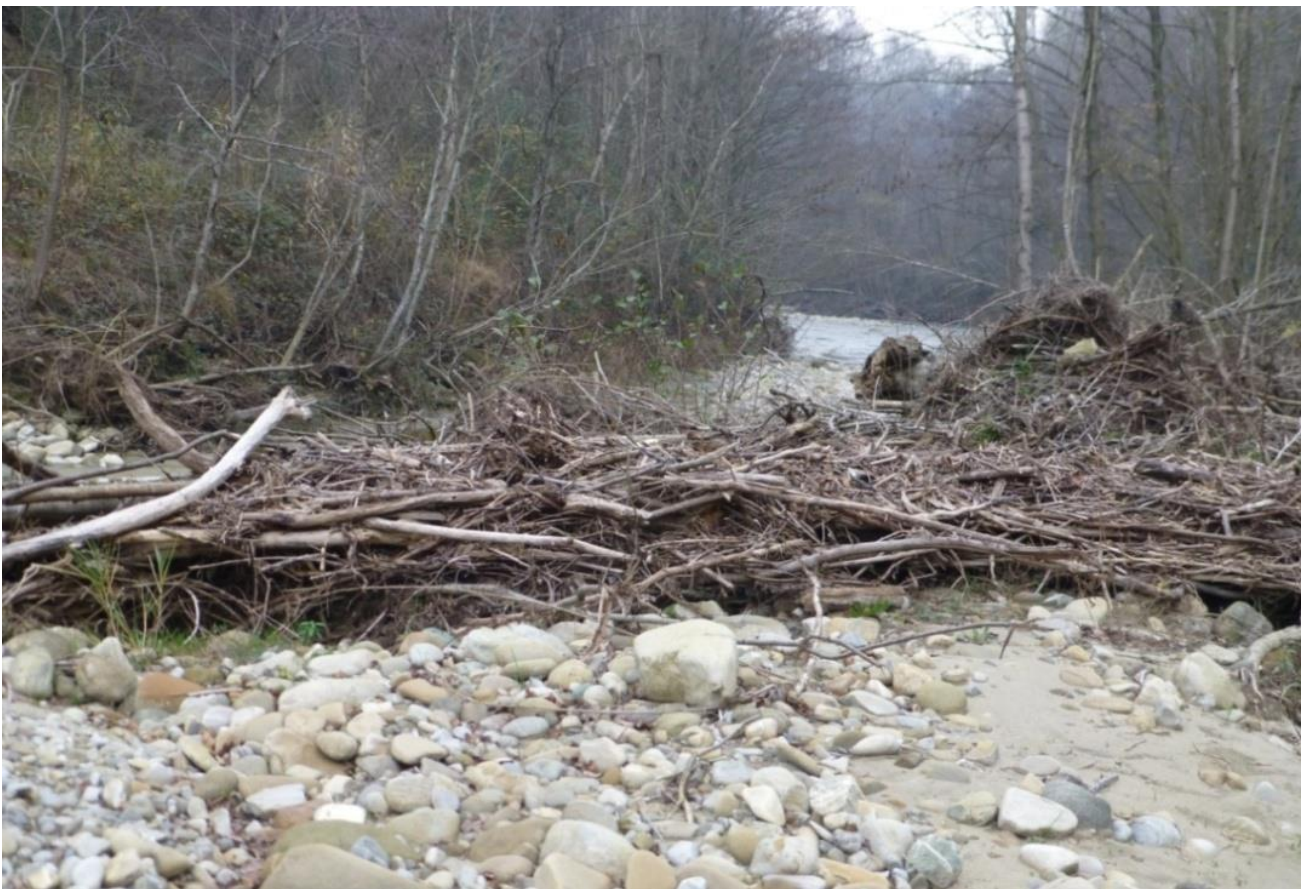
Fig. 28. 14.12. 2014. Grandi cumuli di legname sull'alveo del Savena (poco a monte del SIC presso Pianoro Vecchio); è lo stesso tipo di materiale che finisce contro i ponti

Il disastroso taglio del 2014 non ha ridotto il rischio, semmai lo ha aumentato, ha messo in luce la mancanza di una oculata manutenzione (es.rimozione dei cumuli di vegetazione morta nell'alveo) e ha determinato un danno ambientale enorme, distruggendo habitat importanti e di interesse comunitario e compromettendo i numerosi servizi ecosistemici forniti dalla vegetazione ripariale.

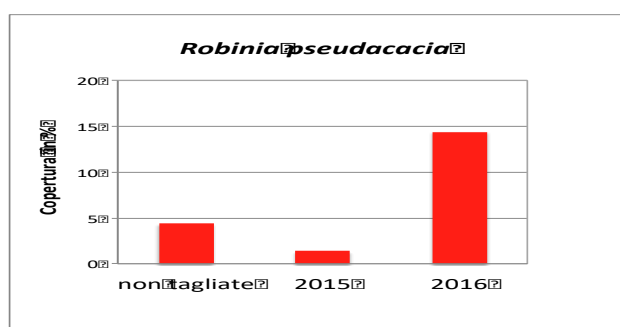
Fig. 29 Ricrescita di Robinia dopo il taglio

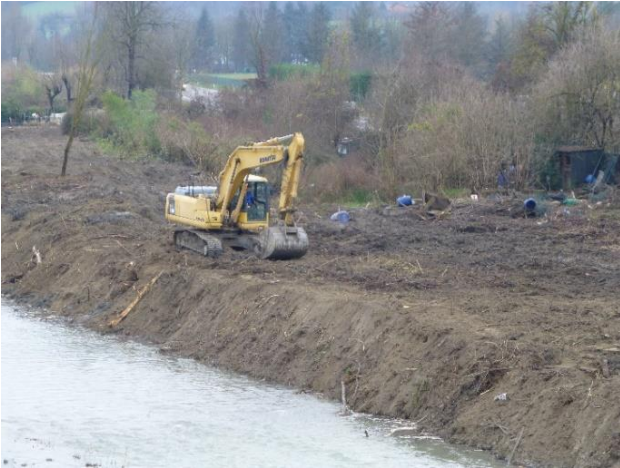
Fig. 31 Savena, Pian di Macina, Pianoro (BO), "rimodellamento" delle sponde, 17 dic. 2014.

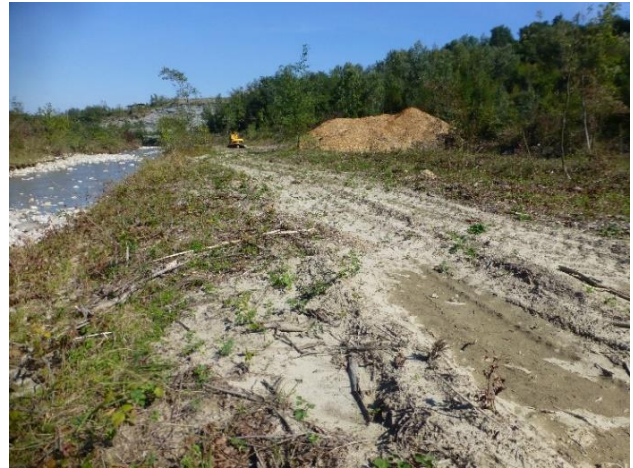
Fig.32 Savena, a valle dell'Area SIC, 28 set. 2014.

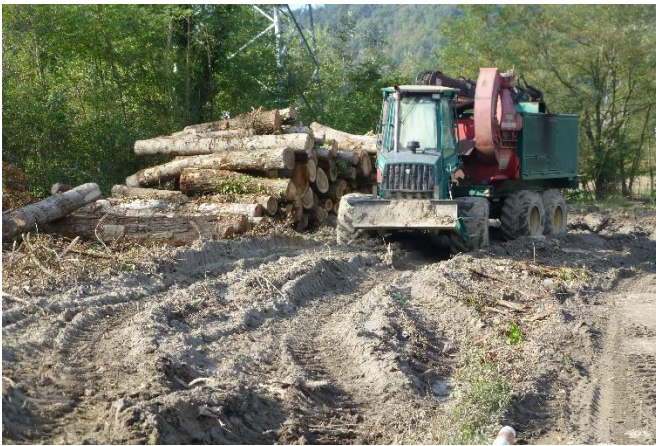
Fig.33 Savena, poco a valle dell'area SIC, presso la località laghetti di Savena, 19 ott. 14. Il Suolo è stato completamente sconvolto e tonnellate di sostanza organica è andata a diretto contatto dell'atmosfera subendo una rapida ossidazione. La conseguenza è il rilascio di grandi quantità di CO₂

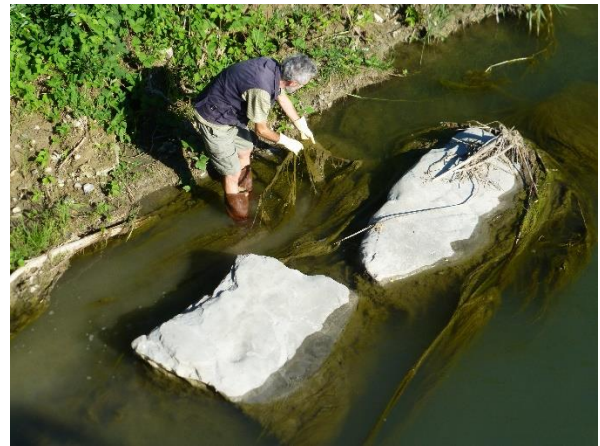
Fig. 34 Proliferazione algale presso il Ponte delle Oche, Rastignano (Pianoro, BO), 24.6.2015. Negli ultimi 20 anni non si era mai verificato niente di simile sul Savena ed è difficile non mettere in relazione questo evento con il taglio di oltre 50.000 alberi lungo 12Km di corso d'acqua avvenuto dall'Agosto 2014 alla primavera 2015.

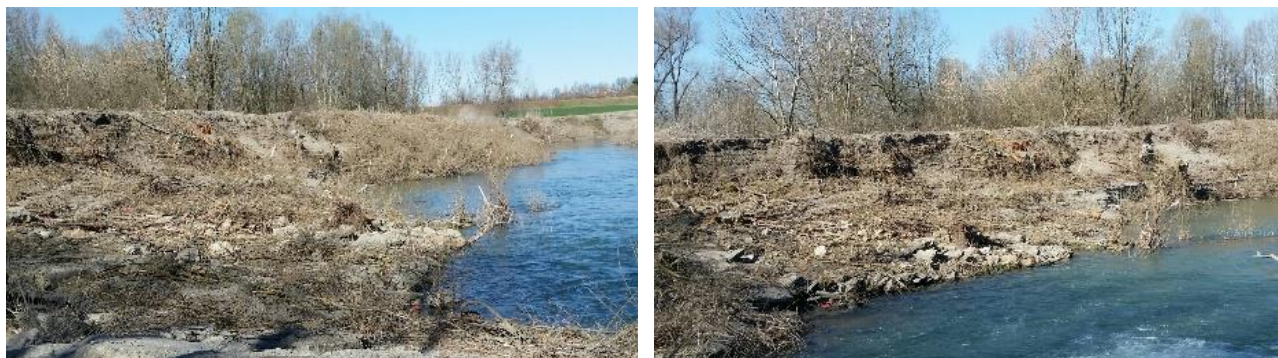
Figg.35 e 36. Fiume Reno località Boschetto tra Trebbo e Castelmaggiore (Bo) 28.2.2020 Nella zona che dovrebbe essere Parco “Golena San Vitale”, sono stati abbattuti alberi di alto fusto e divelti numerosissimi arbusti. Nella strada interna alla golena utilizzata dal Consorzio Cave e che attraversa il fiume, sono stati devastati anche sponde in pietra che sostenevano i terrapieni laterali al fiume.

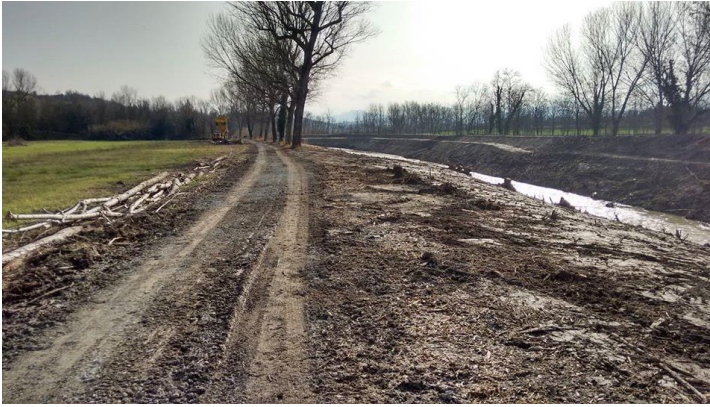
Fig. 37 e 38. Fiume Uso presso Santarcangelo di Romagna (febbraio 2020). Dopo aver rettificato e canalizzato gran parte del fiume nel 2002 e favorito l'aumento del rischio idraulico continua la selvaggia distruzione dell'ambiente fluviale attraverso la solita miope pulizia delle sponde ad opera della Regione attraverso il Servizio Tecnico di Bacino (coordinate da Google Earth 44°03'57.16"N 12°26'14.33"E – De Paoli)

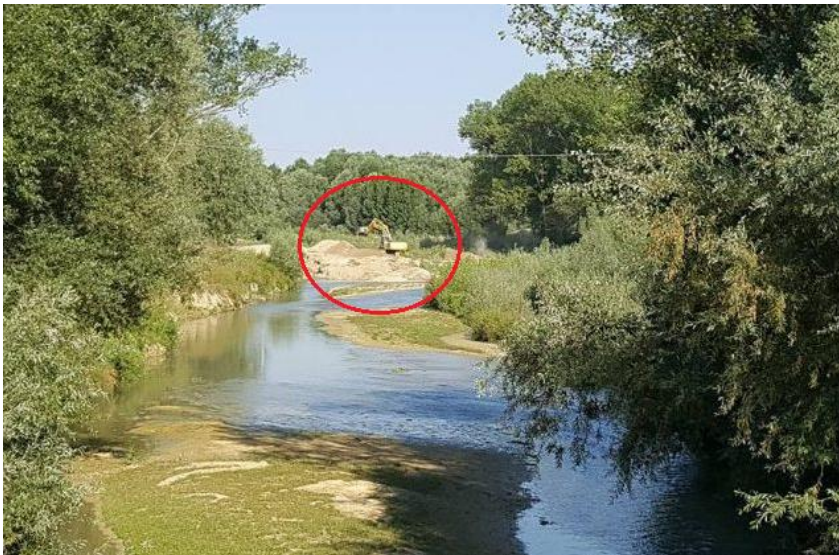
Fig. 43. Fiume Musone. Osimo (AN) (2.4.2020) Abbattimento della vegetazione arborea, completa trinciatura della vegetazione arbustiva, la rimozione del materiale litoide e l'ingresso in alveo con macchinari molto ingombranti per lavori di manutenzione eseguiti lungo la confluenza del fiume Musone e il torrente Fiumicello nella zona di Osimo, effettuati da fine dicembre a fine gennaio di quest'anno. Associazione La Confluenza.²²Un escavatore in alveo e le ottime linee guida che però non vengono seguite dagli operatori sul campo che continuano con interventi contrari a quanto contenuto nelle linee guida stesse.

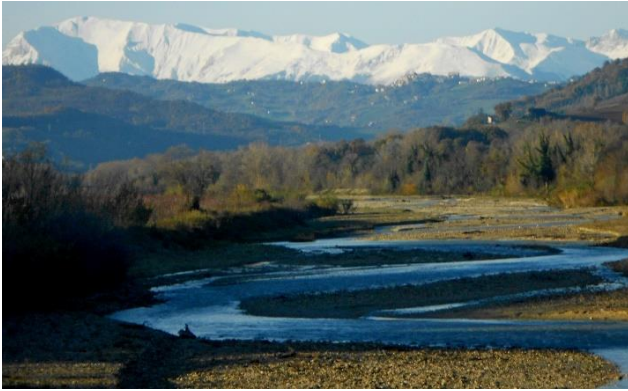
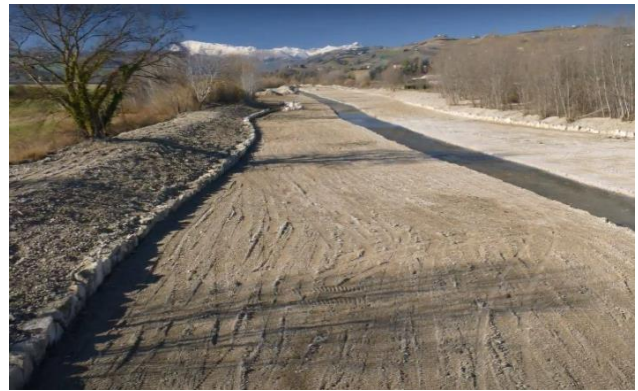
Fig.44 e 45. Fiume Aso nel 2012 e dopo interventi di “manutenzione” nel 2020²³

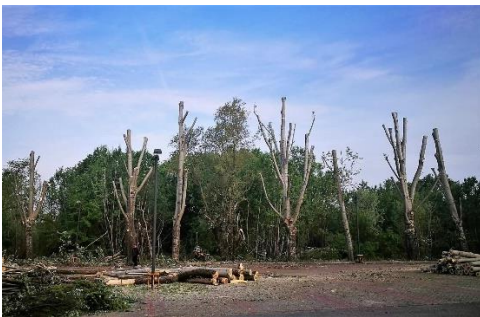
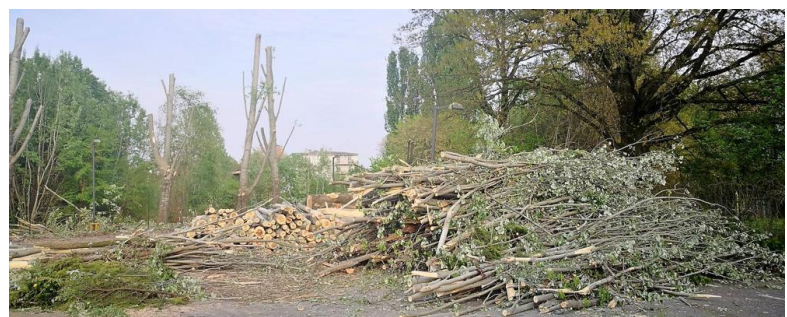
Fig.46 e 47. Fiume Brembiolo, Casale Lodi (LO) 2019_4_19. Taglio raso di alberi sulla riva del Brembiolo a Casale Lodi. Tagliate le essenze lungo il corso d’acqua. Sotto accusa l’intervento, gestito e autorizzato dall’ufficio territoriale della Regione, competente sui corsi d’acqua. A chi passa nella zona appare evidente che oltre al taglio di tre grandi piante, l’intervento ha interessato anche vegetazione arbustiva, di alberi di piccole dimensioni e operato una drastica potatura del filare di piante già adulte.²⁴

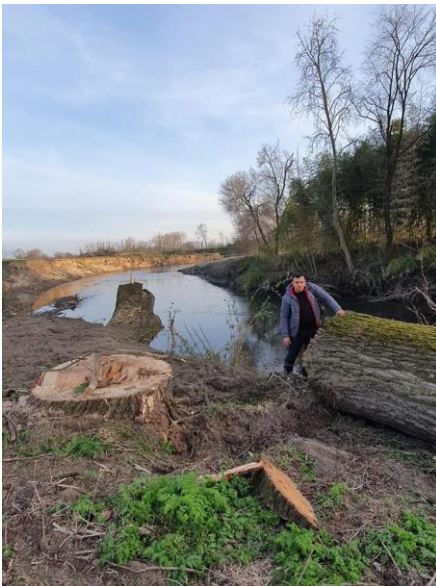
Figg.48 e 49. Fiume Lambro, Villanterio (marzo 2020). Distruzione fascia boscata per chilometri lungo il Lambro meridionale presso la Cascina Monte tra Torre d’Arese e Villanterio.

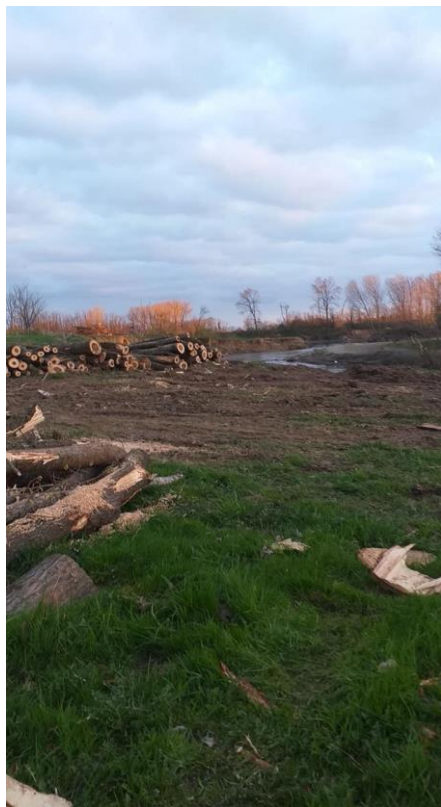
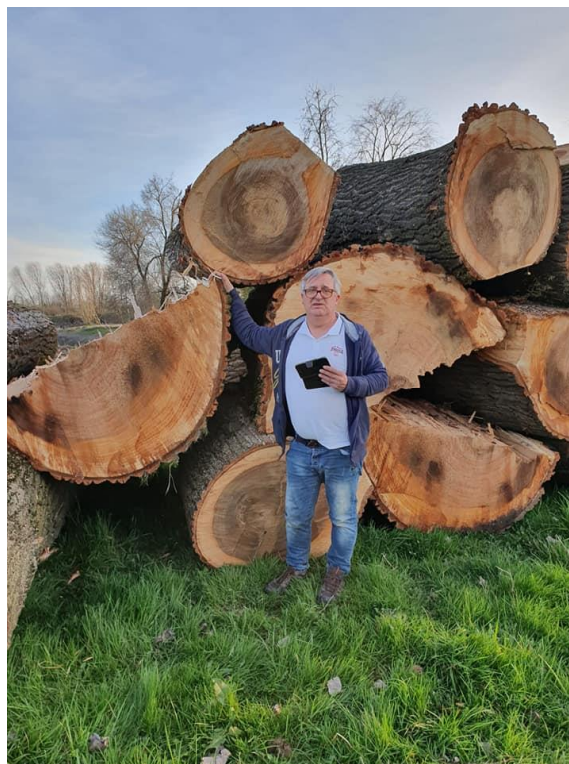
Figg.50 e 51 . Fiume Lambro, Villanterio (marzo 2020).

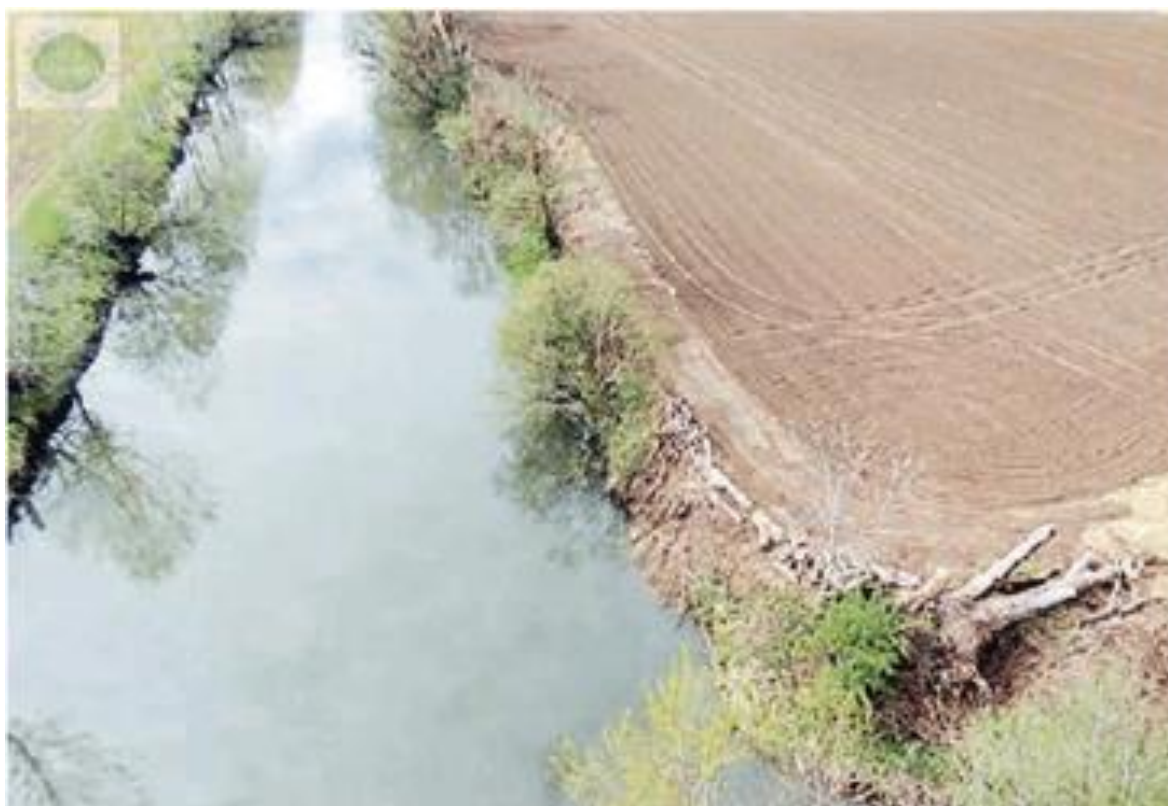
Fig.52. Fiume Olona (VA). 22.9.2019. Tagliate fasce boschive ripariali per piantare pioppeti.

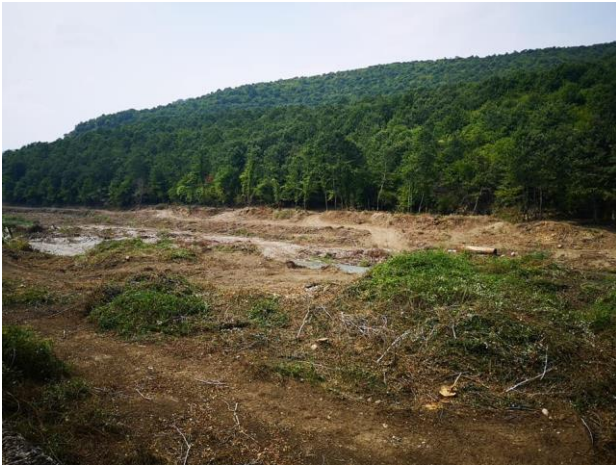
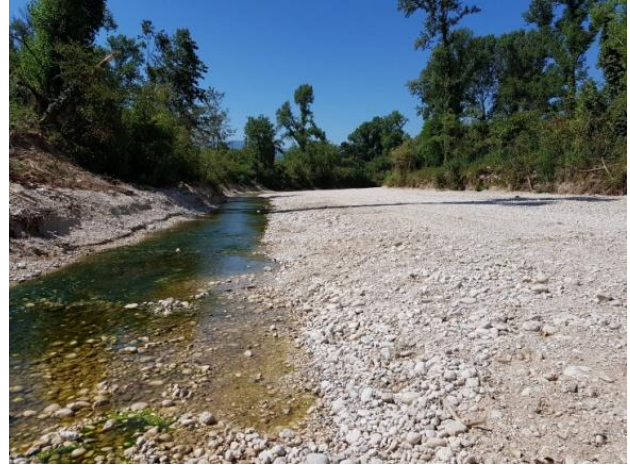
Figg. 53 e 54. Fiume Ofanto 1.9.2019. 1Tagli e ruspe nell'alveo del fiume Ofanto fra Campania e Basilicata. A rischio l'habitat di interesse comunitario "boschi a galleria di salici e pioppi" e la Lontra (Lontra Italia- ItalianOtter Network²⁵).

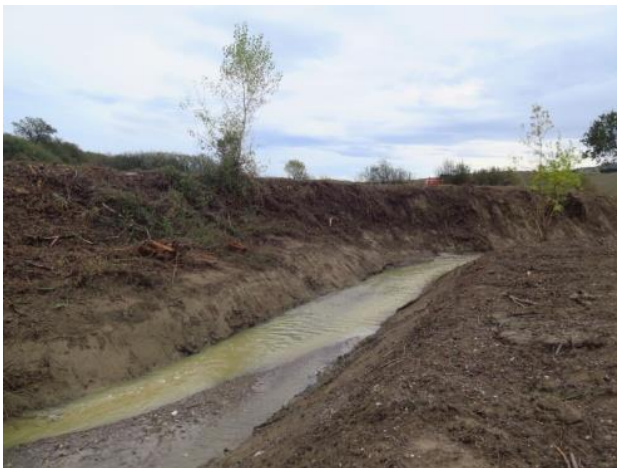
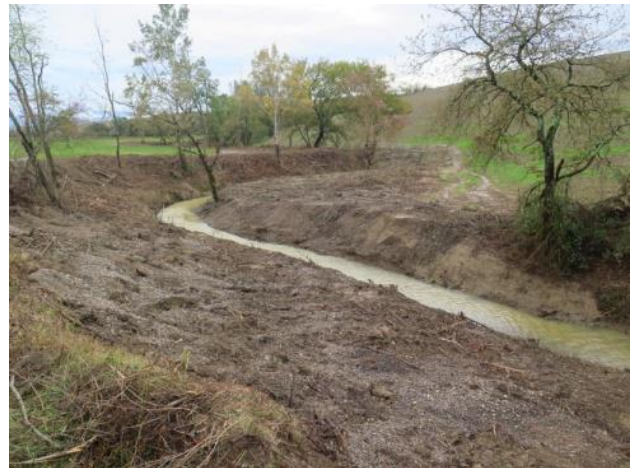
Figg.55 e 56. Fiume Stile (Loc. Murlo-SI) 15.2.2019. Gestione fluviale insostenibile e taglio della vegetazione ripariale del fiume Stile.²⁶ (Associazione Culturale di Murlo e WWF)

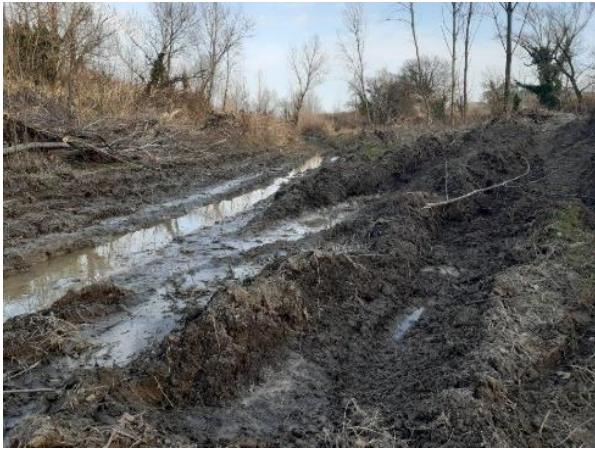
Fig.57. Fiume Cecina

Fiume Cecina (PI) 21.2.2020. Interventi di taglio lungo il corso del fiume Cecina, a valle di Ponteginori, nel comune di Montecatini Val di Cecina (Pi). Si interviene proprio nel tratto che, grazie alla sua buona naturalità, ha dimostrato una certa tenuta durante la piena dello scorso mese di novembre. Comunicato stampa WWF Toscana.

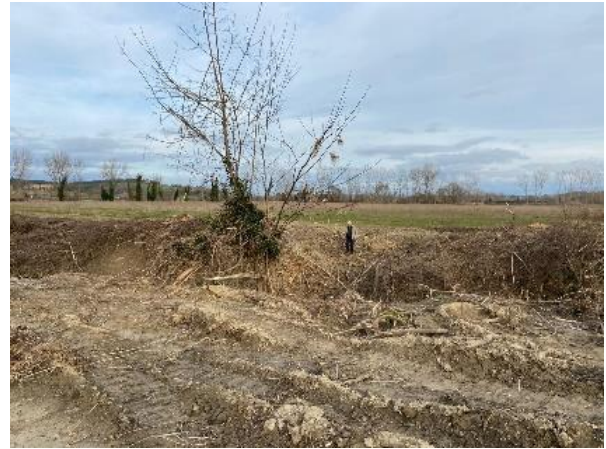
Fig.58. Fiume Ombrone

Fiume Ombrone 21.02.2020. Taglio a valle di Buonconvento: il Consorzio di bonifica ha eliminato sistematicamente alberi per chilometri esponendo le rive ad erosione ed eliminando un ambiente pregevole in un territorio naturalisticamente di valore. Tagliati pioppi di oltre 50 anni, ontani maestosi, salici e noccioli. (Comunicato WWF Toscana)

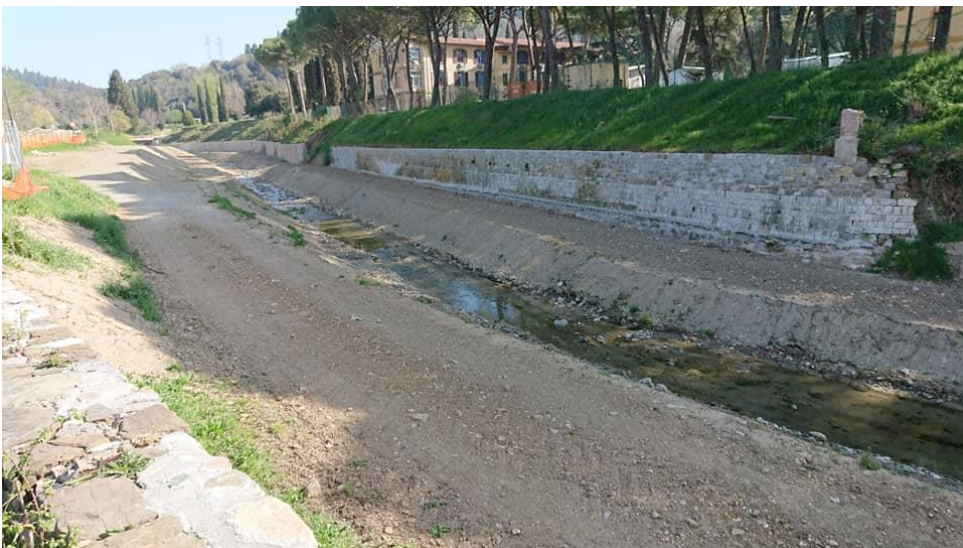
Figg. 59 e 60. Canale nella piana fiorentina 1.4.2019 Taglio raso della vegetazione e modifica sponde

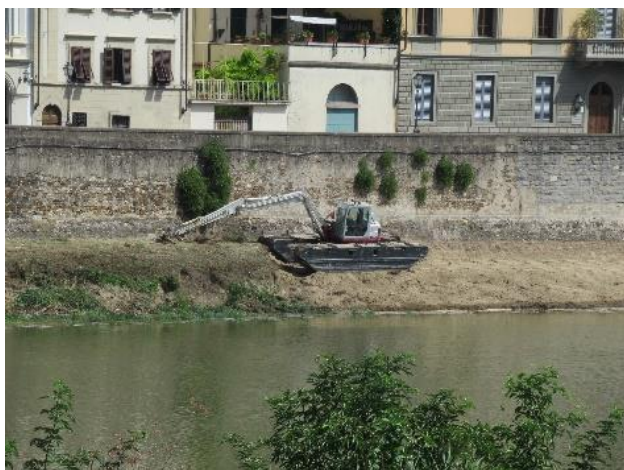
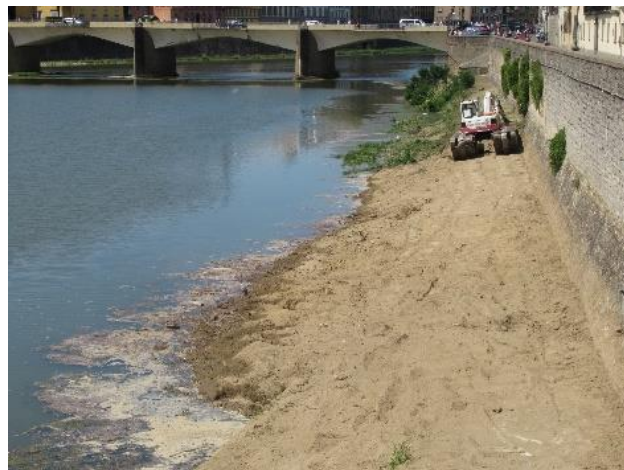
Figg. 61 e 62. Fiume Arno (FI) 22.10.2019. Taglio e rimozione sedimenti fluviali e vegetazione a cura del Consorzio di Bonifica 3 Medio Valdarno. Utilizzo di escavatore anfibio a valle di Ponte Vecchio fino alla Pescaia di Santa Rosa

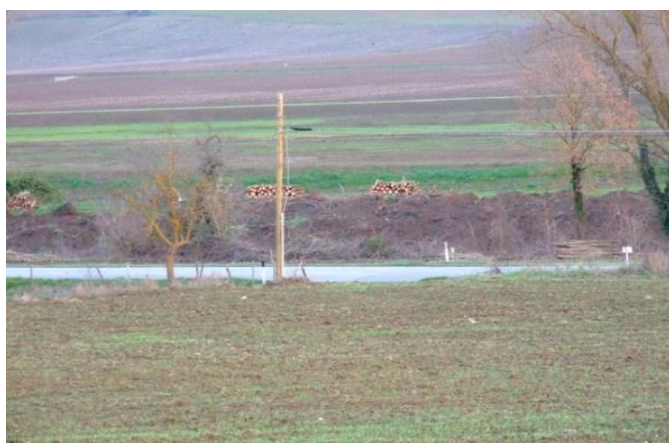
Figg.65 e 66. Fiume Elsa e fiume Merse. Il campo viene eroso dal corso d'acqua proprio lì' dove manca la vegetazione riparia che trattiene e protegge il suolo

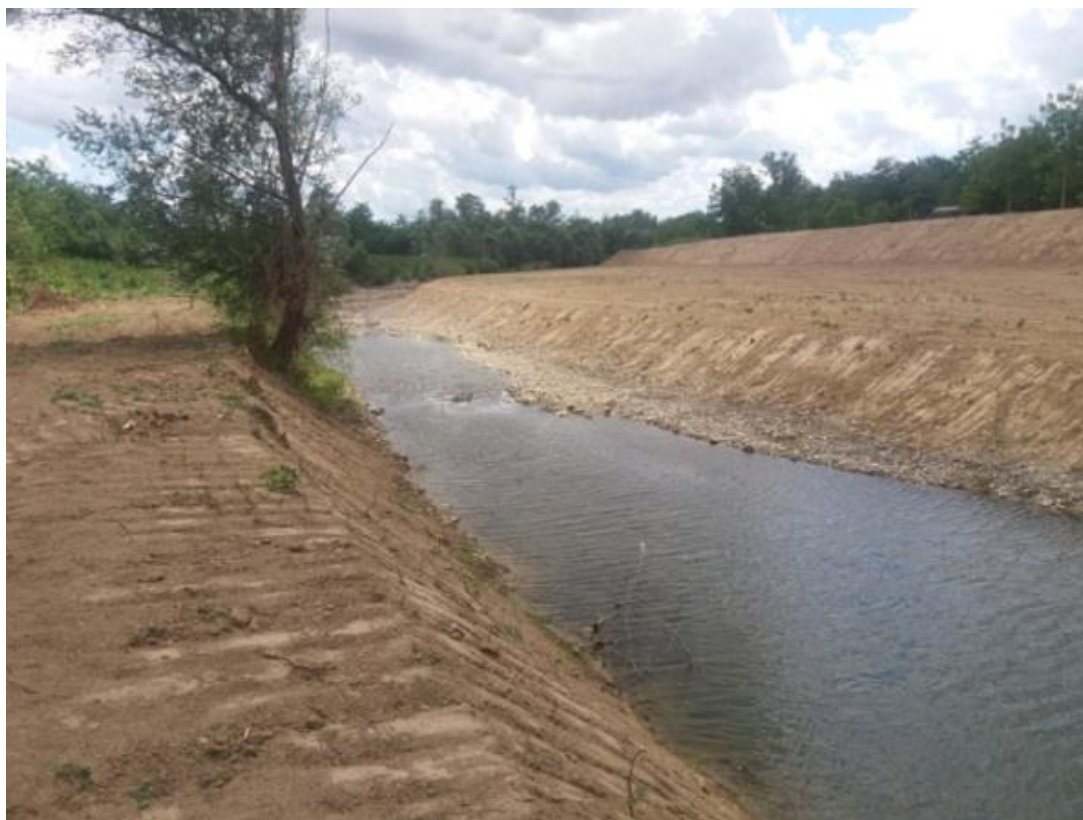
Fig.67. Torrente Arbia (2018) Lavori di taglio raso della vegetazione riparia

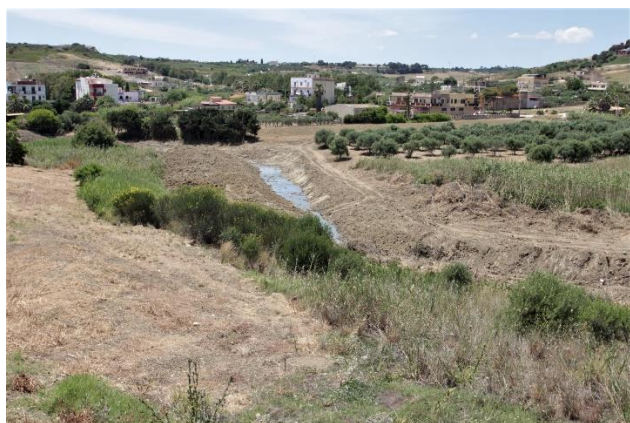
Fig.68 e 69. Torrente Baiata Sciacca (AG) 2.6.2020. La risagomatura e l'eliminazione della vegetazione, è stata avviata dopo i fatti tragici del novembre 2018, quando a causa di un evento piovoso di eccezionale si registrarono esondazioni in parecchi corsi d'acqua e purtroppo anche la morte di una decina di persone nella Sicilia occidentale. Anche dalle foto si può evincere come vi siano anche altre possibilità d'intervento, ad esempio allargando e rinaturalizzando il corso d'acqua per ridurre il rischio idrogeologico e migliorare la qualità ambientale.

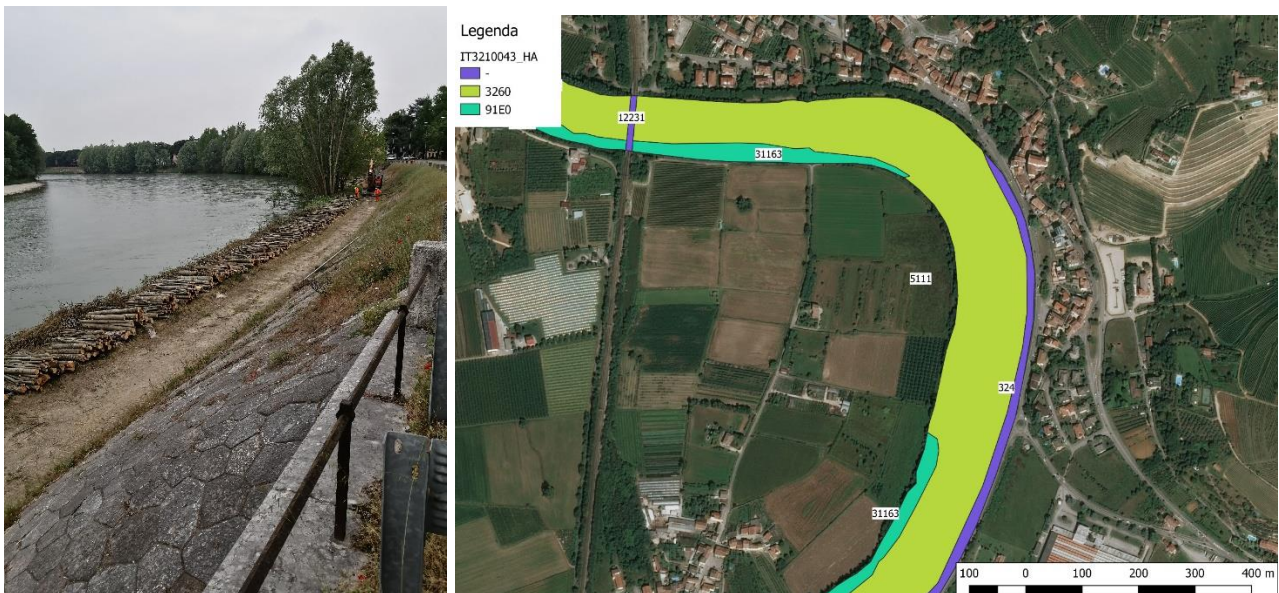
Figg.72 e 73. Adige, presso Parona (Verona) 28.4.2020. Il taglio dei salici e di tutta la vegetazione arbustiva da parte del servizio tecnico regionale ex Genio Civile all'interno del SIC IT3210043 Fiume Adige tra Belluno Veronese e Verona Ovest

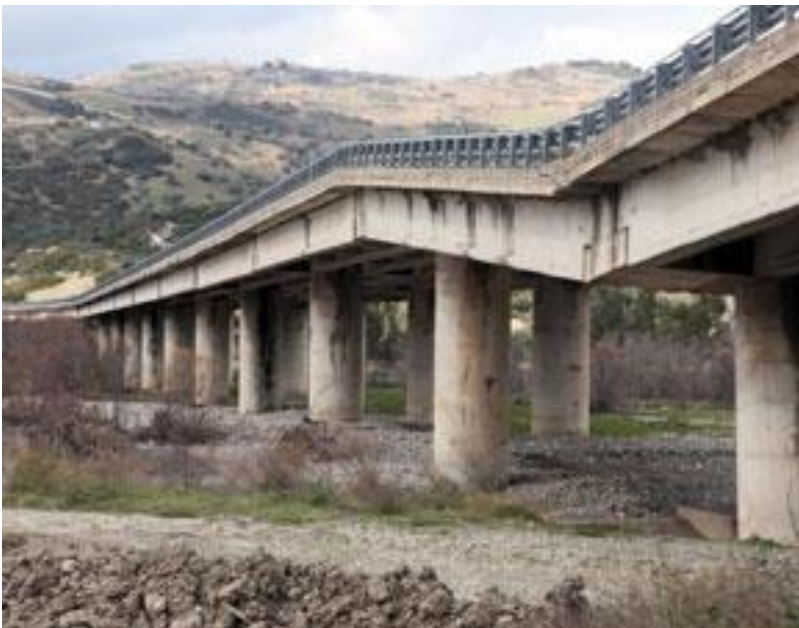
Fig.75. Ponte sul Basento

Grazie a queste scellerate pratiche, alla canalizzazione dei fiumi, alle interruzioni della continuità fluviale, tramite dighe, traverse e barriere, che impedisce il normale trasporto solido le conseguenze sono disastrose come dimostra il cedimento di ponti o l'evidente arretramento della costa.
