SOS FIUMI

Manutenzione idraulica
o gestione fluviale ?

SOMMARIO

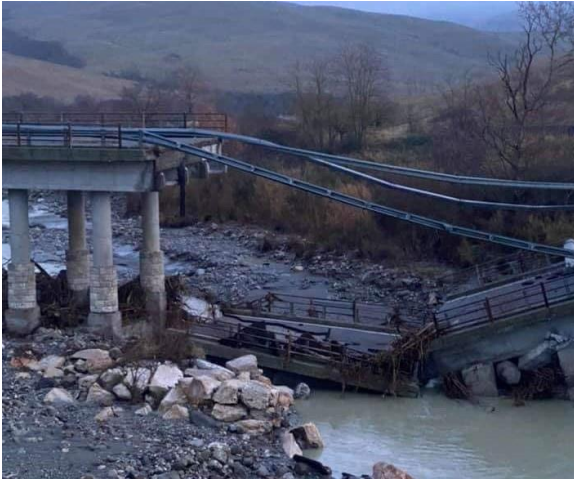
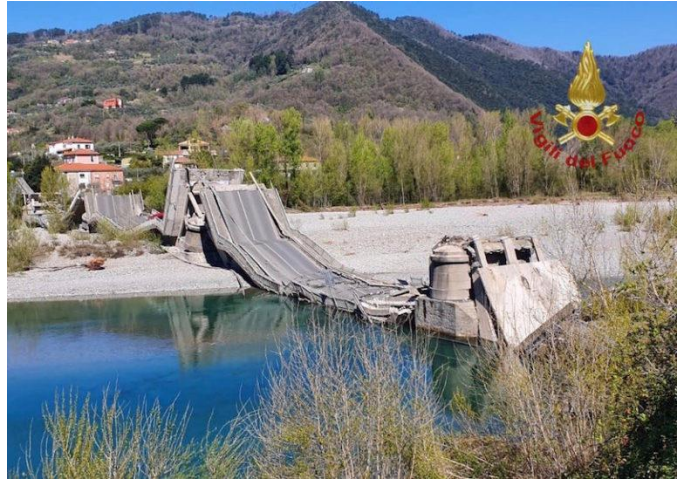
Figg.77 e 78. Cedimenti recenti: sulla sinistra ponte sul **fiume Paglia** (2.3.2020) e sulla destra sul Magra in località Albiano lungo la Sp70 (8.4.2020) Solo mancanza di manutenzione o anche l'abbassamento dell'alveo ha contribuito a rendere instabile l'intera struttura?

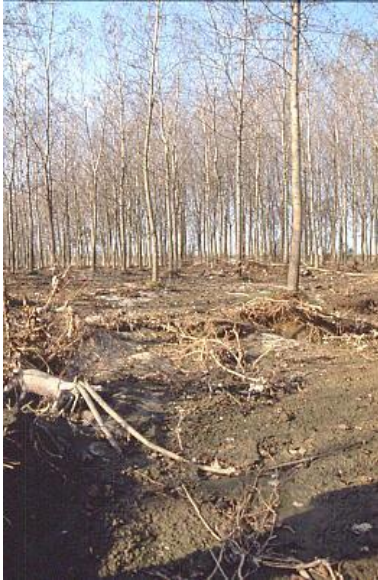
Figg.81 e 82. Impianto a pioppi lungo una sponda del fiume Oglio dopo il passaggio di una piena (Riserva naturale Le Bine, Mn-Cr, 1993). La vegetazione naturale ripariale era stata tolta tutta e anche tra le file dei pioppi era stata “pulita”: il fiume ha così eroso il terreno e facilmente scalzato numerose piante che ha poi portato via in parte accumulandole sotto i piloni del ponte a valle di qualche centinaio di metri. Nella stessa situazione i pochi salici bianchi sulle sponde hanno retto benissimo proteggendo dall'erosione del fiume le porzioni di sponde dove insistevano le radici (vedi fig.68)

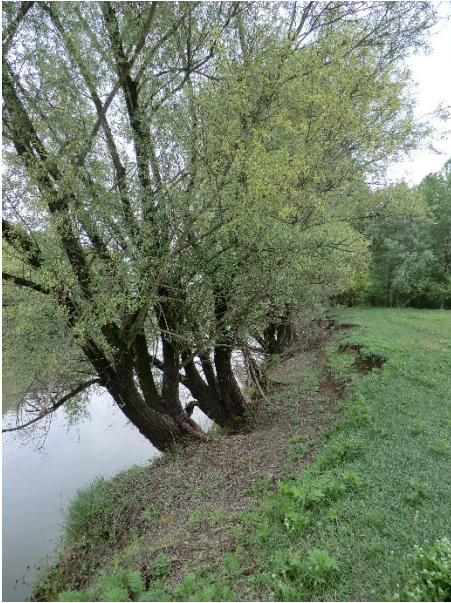
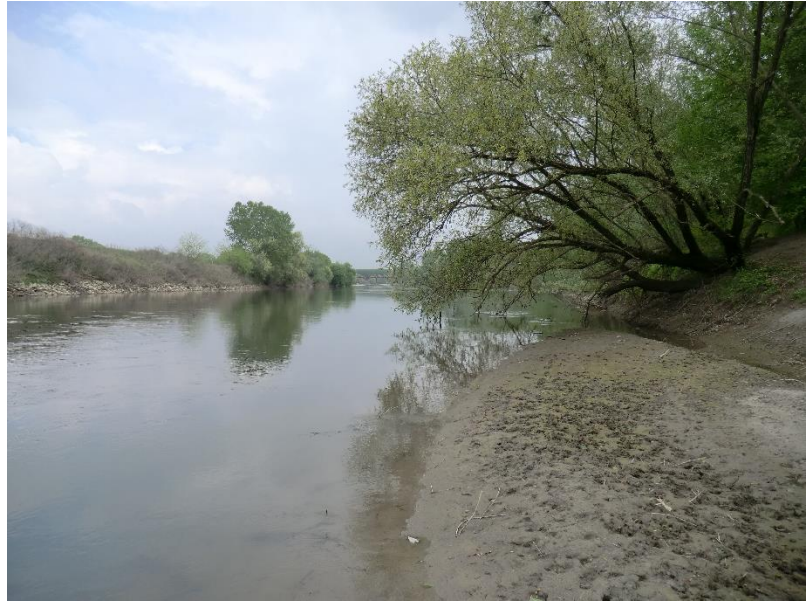
Figg. 85 e 86. Salici bianchi lungo l'Oglio presso la Riserva naturale Oasi WWF Le Bine. Questi alberi hanno sopportato già diverse piene senza problemi, proteggendo le proprie porzioni di sponda grazie a un apparato radicale profondo e ramificato. Altre piante, meno igrofile come le alloctone Robinie vengono facilmente scalzate creando problemi di tenuta. **I salici non vanno toccati lungo le sponde perché le proteggono, tagliarli significa favorire l'erosione.**

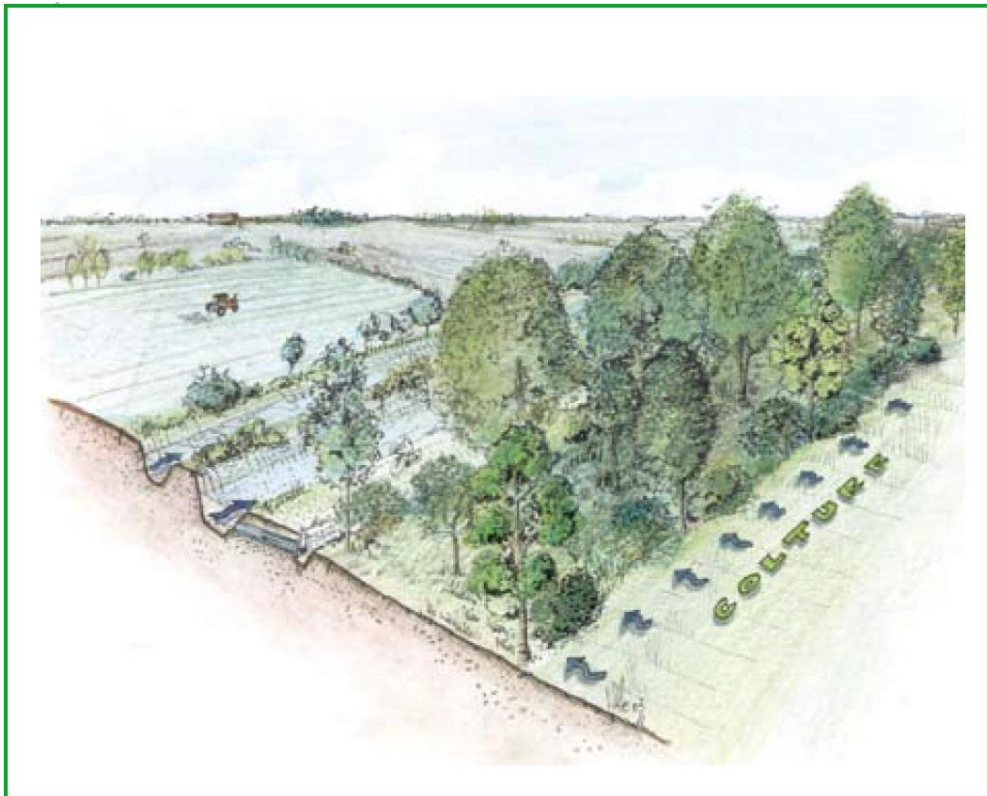
Fig.87. Le fasce tampone boscate (di vegetazione arboreo/arbustiva che separano i corpi idrici superficiali dai circostanti terreni coltivati) per intercettare e assorbono naturalmente i nutrienti provenienti dalle attività agricole e zootecniche e contribuisce naturalmente alla depurazione delle acque (disegni di Massimo Servidati in Agapito Ludovici. A., Cremascoli, F. Fanfani E., Pirovano S., Sozzi P., 2006)
